**CONTRALORÍA REGIONAL DE ANTOFAGASTA  
UNIDAD DE CONTROL EXTERNO**

**INFORME  
INSPECCIÓN TÉCNICA DE OBRAS**

**Número de Informe: 33/2012  
10 de julio del 2014**

INFORME FINAL N° 33, DE 2012, SOBRE  
CONTROL TÉCNICO PRACTICADO A LA  
SEGURIDAD VIAL DEL CONTRATO  
"CONCESIÓN VIAL AUTOPISTAS DE LA  
REGIÓN DE ANTOFAGASTA".

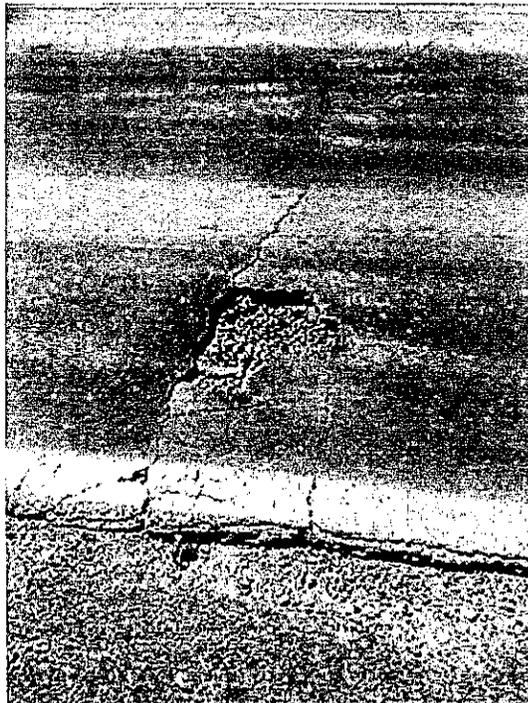
A la altura de los kilómetros 1.452,7; 1.450,4; 1.450,2; 1.450,1; 1.447,5; y 1.418,1 de la Ruta 5, cercanos a la localidad de Baquedano, se advirtieron baches que variaban entre unos centímetros cuadrados y un metro cuadrado de superficie (Fotografías N°s 1, 2, 3, 4, 5 y 6, anexo fotográfico).

Fotografía N° 1. Bache en km 1.452,7 de la Ruta 5

El Subsecretario de Obras Públicas, adjuntó a su respuesta una minuta del Coordinador de Concesiones de Obras Públicas (S), en la que manifestó que la Sociedad Concesionaria ejecutó la reparación de la carpeta en los kilómetros 1.452,7; 1.450,4; 1.450,2; 1.450,1; 1.447,5; 1.418,1 y 1441.1 de la Ruta 5. No obstante, manifestó que los defectos encontrados en el km 1.411, no son causa de incumplimiento, puesto que estaban ubicados en un sector que se consideraba demoler y reconstruir, y por lo tanto, se debía dar prioridad a la construcción de la segunda calzada antes de ejecutar las obras relacionadas con la calzada existente, según se encuentra considerado en el ítem 2.2.28, Desvíos de Tránsito, de las bases de licitación.

En relación con lo argumentado, en una nueva visita de inspección en terreno, este Organismo de Control advirtió que la empresa concesionaria había realizado las reparaciones, con excepción del tramo defectuoso emplazado en el km 1.411, lo que en todo caso, a la fecha del presente informe, se encuentra regularizado.

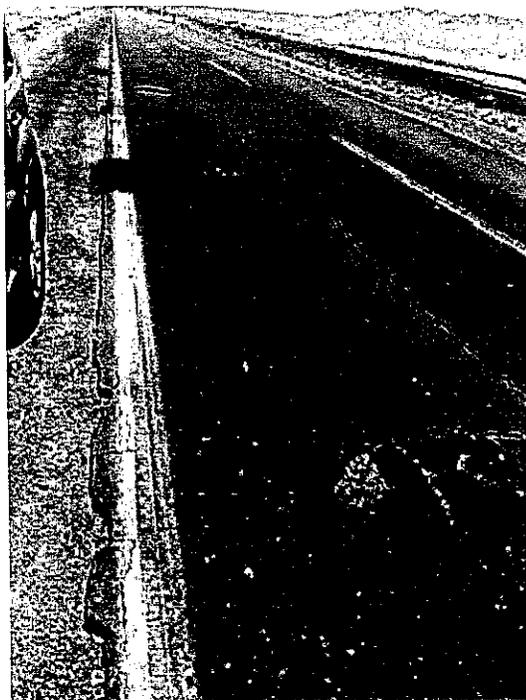
Fotografía N° 2. Baches en km 1.450,4 de la Ruta 5

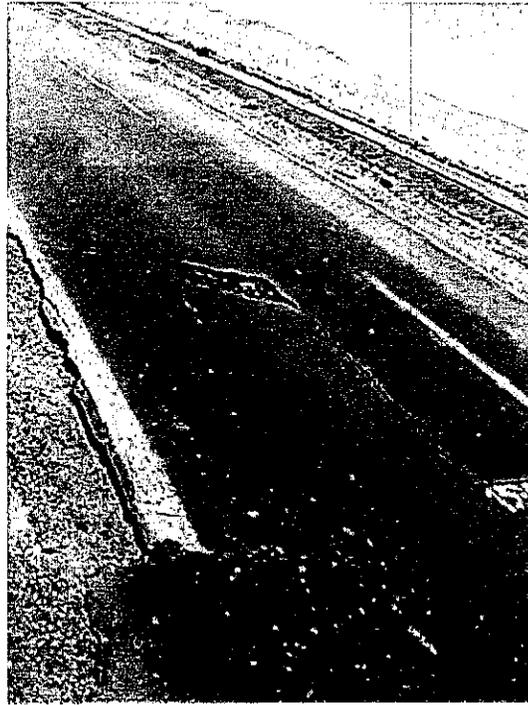
Fotografía N° 5. Bache en km 1.447,5 de la Ruta 5

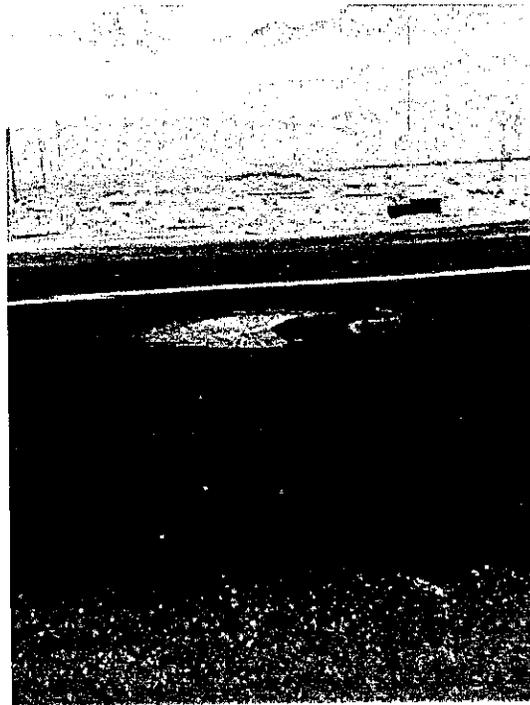
Fotografía N° 6. Bache km 1.418,1 de la Ruta 5

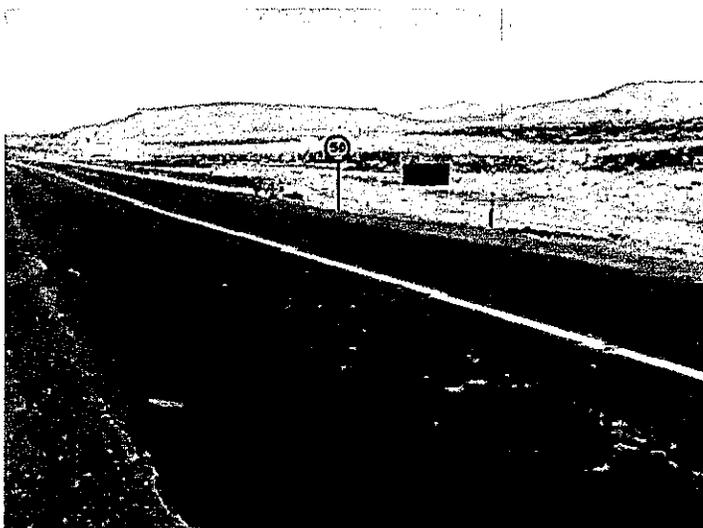
De otra parte, a la altura de los kilómetros 1.411 y 1.441,1; se observó que el pavimento de ambas calzadas se encontraba con defectos, tales como grietas longitudinales y transversales, y baches en tratamientos superficiales (Fotografías N°s 7 y 8, anexo fotográfico).

Fotografía N° 7. Pavimento en mal estado km 1.411, Ruta 5

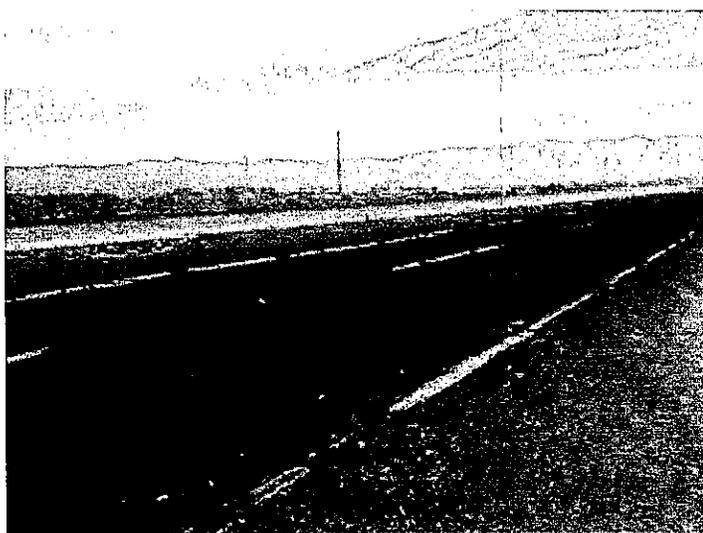
Fotografía N° 8. Pavimento en mal estado km 1.441.1, Ruta 5

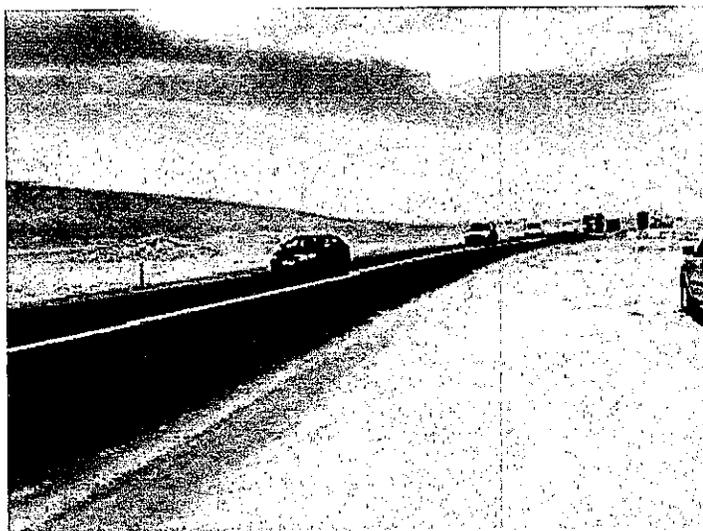
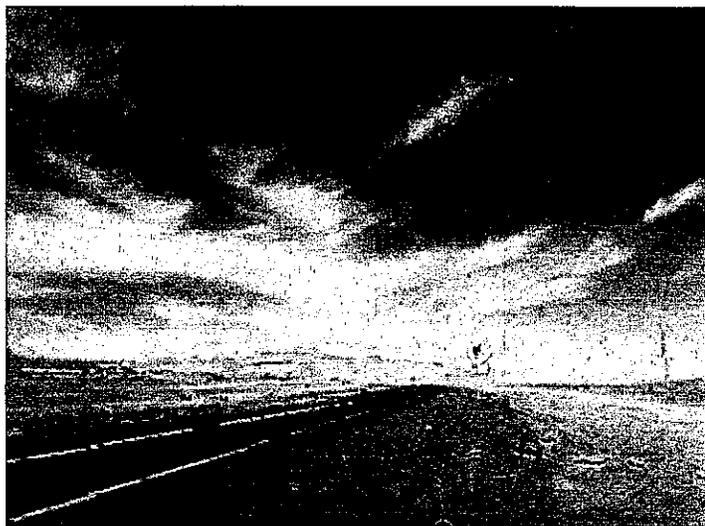
No se advirtió en el transcurso de la fiscalización –noviembre de 2012- la instalación en las zonas de curvas de desvíos de la variante Baquedano, los cilindros de tránsito de acuerdo a lo plasmado en las tres láminas del plano HL rotulado “Seguridad vial desvíos de tránsito - Lomas Bayas”, documento contenido en el Plan de Desvíos de la concesionaria y exigido por el numeral 1.9.2.8 de las bases de licitación. En dichas láminas se graficaba que esos elementos de demarcación debían estar distanciados entre sí a 25 metros, situación que no aconteció en la especie (Fotografías N<sup>os</sup> 9 y 10, anexo fotográfico).

Sobre el particular, se debe precisar que tanto lo observado en terreno como lo contenido en el plano mencionado, no se ajustó a lo establecido en el numeral 6.406.405, inciso 4°, del aludido manual de carreteras, de la Dirección de Vialidad, por cuanto dispone que “los cilindros de tránsito se instalarán según lo indicado en el tópico 6.406.2 con un espaciamiento máximo de 9,0 metros”.

Sobre el particular, cabe expresar que esta Entidad de Control advirtió en una nueva visita efectuada el día 27 de marzo de 2013, que se agregaron conos tipo tambor en el inicio de las zonas observadas, pero por el contrario, no habían sido puestos los cilindros de tránsito en el desarrollo del desvío aludido, cumpliendo parcialmente las exigencias del contrato.

Fotografía N° 9. Zona de desvío en variante Baquedano

Fotografía N°10. Zona de desvío en variante Baquedano

De este modo, corresponde mantener la observación, debiendo esa repartición pública adoptar las medidas pertinentes con el objeto de exigir a las empresas concesionarias, en la ejecución de nuevos proyectos, que cumplan con las disposiciones contenidas en las bases de licitación, aspecto que será verificado por este Organismo Fiscalizador en futuras visitas inspectivas.

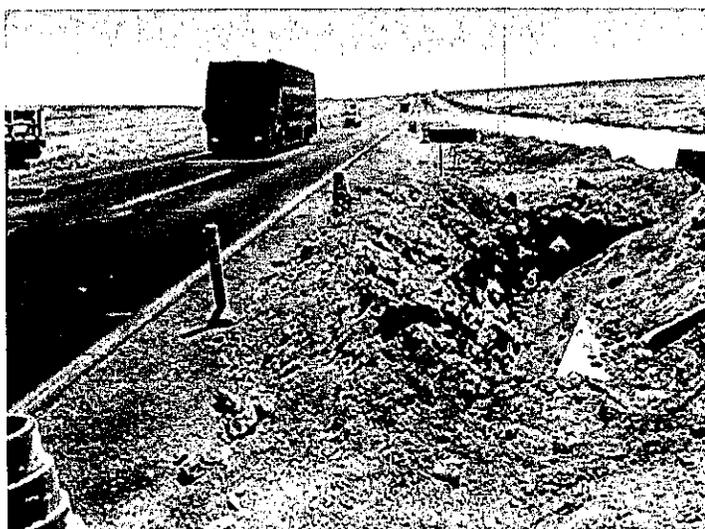
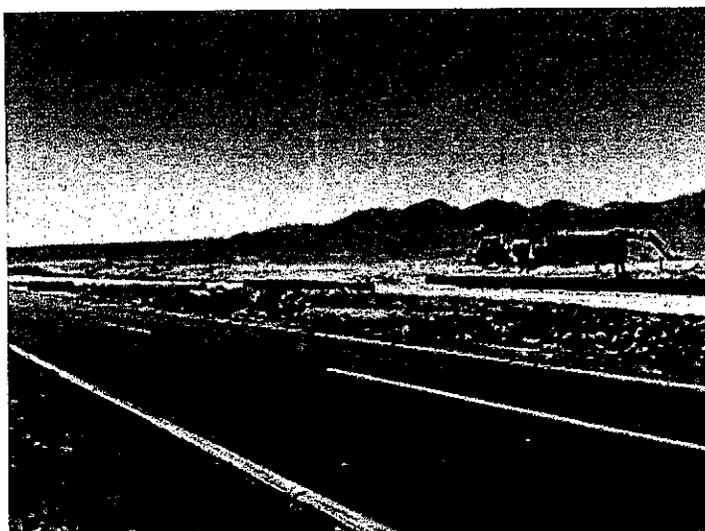
No se habían instalado señaléticas verticales que advirtiesen la realización de trabajos en la berma, ubicados en el km 1.452,6 de la ruta 5 (calzada sentido norte), en contraposición a lo señalado en el tópico 6.403.503(17) del referido manual de carreteras, que establece la ubicación y

distancia mínima de la referida señalización, de acuerdo a la velocidad máxima de tránsito en la obra (Fotografías N<sup>os</sup> 11 y 12, anexo fotográfico). En ese sentido, la concesionaria no había dado cumplimiento a lo indicado en el numeral 1.9.2.8, párrafos octavo y noveno de las bases de licitación, en cuanto a que debía procurar la señalización de los trabajos, ajustándose al capítulo 6.400 del Manual de Carreteras, volumen 6, que contiene el tópico mencionado anteriormente.

Sobre la materia, en el sector señalado precedentemente, se detectaron trabajos de movimiento de tierra demarcados con conos tambor y cilindros de tránsito, no aviniéndose aquello a lo establecido en el numeral 6.407.301 del aludido manual de carreteras, que obligaba el uso de barreras de hormigón de tipo F para proteger el borde de excavaciones mayores a 1,0 metro, expuestas al tránsito de vehículos o peatones.

A mayor abundamiento, en el numeral 6.406.405 del documento referido, se determina que los cilindros de tránsito no se utilizarán "...para segregarse el tránsito en zonas de peligro, como es el caso de las excavaciones profundas o ante la presencia de un banderero, en donde sea necesario implementar barreras de hormigón tipo F", lo que finalmente no fue cumplido por la empresa concesionaria.

Fotografía N°11. Trabajos en la berma km 1.452.6, Ruta 5

Fotografía N°12. Trabajos en la berma km 1.452.6, Ruta 5

Sobre las observaciones indicadas en los numerales 3.1 y 3.2, la precitada Dirección General acreditó mediante fotografías que se efectuaron las correcciones, mediante la instalación de barreras de hormigón Tipo F al borde de la vía y de la señalética vertical que advertía de los trabajos ejecutados, acciones que permiten dar por subsanadas las observaciones formuladas.
